Galleria Montenegrone

Tipologia referenza:

ANAS S.p.A., Provincia di Bergamo, Galleria Montenegrone

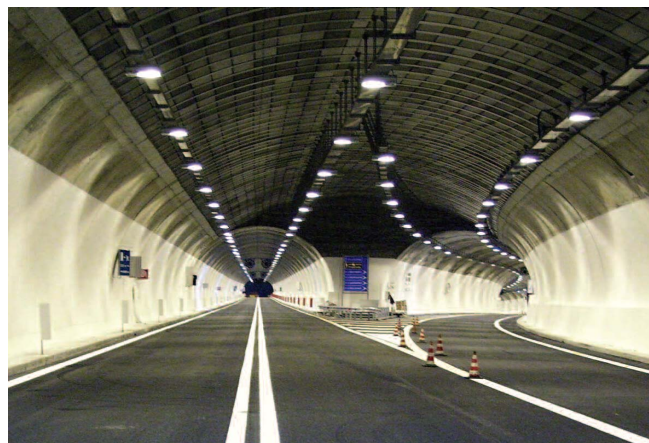
Vista di un tratto della galleria Montenegrone

Le telecamere sono state collocate a una distanza di circa 100 m l'una dall'altra sui rettilinei e a 50 m in prossimità delle curve. I tre accessi sono sotto il controllo di telecamere AutoDome 26x. Nell'interno sistema è garantita una completa visione di insieme.
